שיקום אקו-הידרולוגי ונופי של מעיינות עין שולמית ועין משמר

דוח מצב קיים - פברואר 2022

מוגש ליחידת המדען הראשי, קק"ל

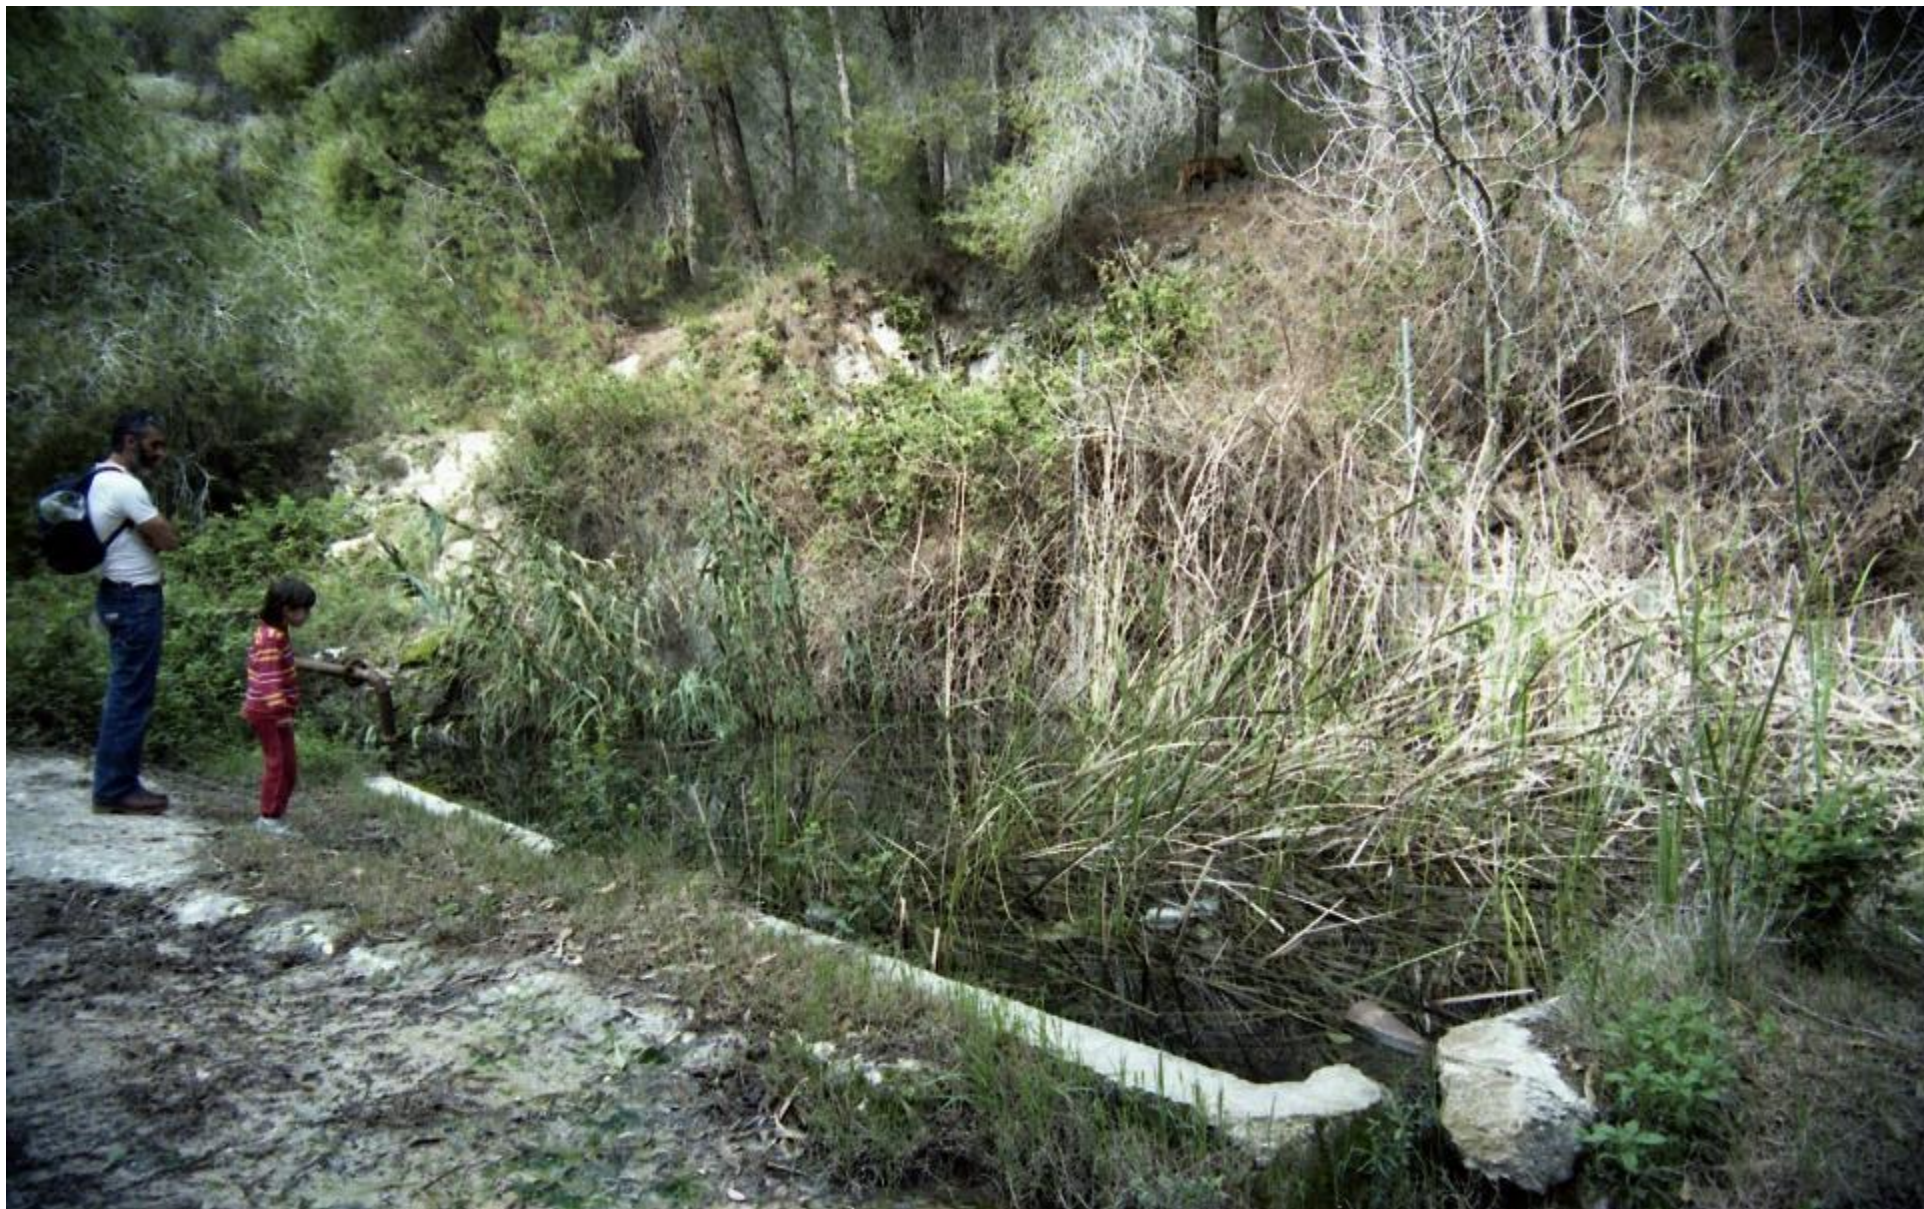
בריכת מעיין שולמית. א – מבט כללי, ב- שוחה מנקזת, ג- הברכה ומתקן המדידה הצמוד לה, ד- מבט צד

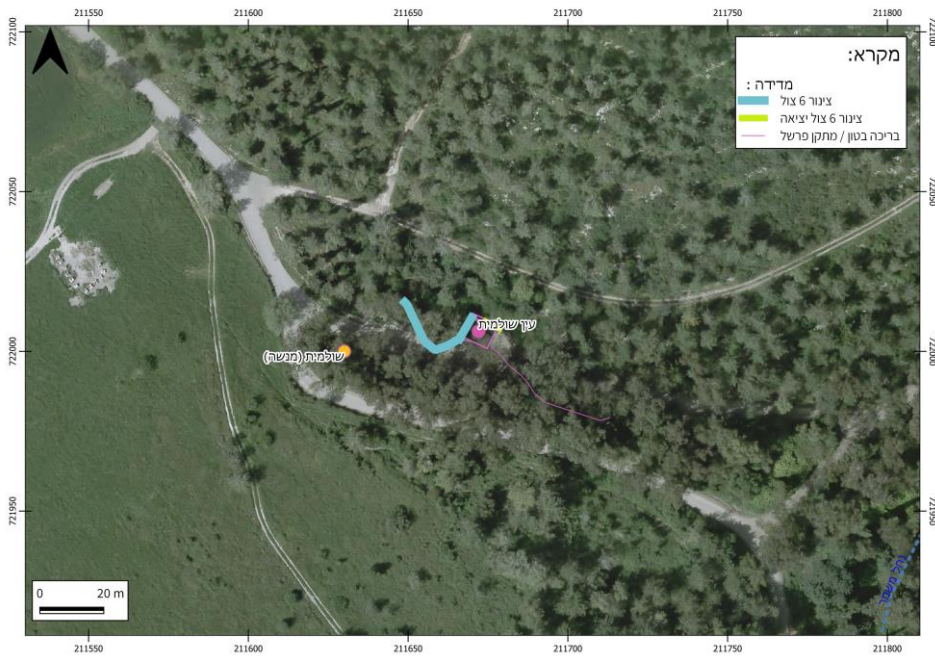
חשיפת צינור ההזנה מהנביעה בעין שולמית

1. במסגרת סקר מצב קיים, בוצעה ב- 01.03.22 חפירת גישוש לחשיפת צינור ההזנה לבריכת עין שולמית.
2. במהלך העבודות נחשף צינור ברזל 6", הטמון בעומק של בין 40-200 ס"מ מתחת לפני הקרקע.
3. תוואי הצינור נחשף עד לכניסתו למסלע המקומי. בנקודה זו הצינור והמסלע עטופים ביציקת בטון ואבנים שכל הנראה מטרתה אטימה וייצוב הצינור מול המסלע.
4. לאחר סיום עבודות החפירה תוואי הצינור תועד ע"י מודד.

אורך הצינור (מנקודת החישוף מול המסלע ועד כניסתו למתקן הפרשל) כ-35 מטרים.

קוטר צינור הברזל – 6 צול

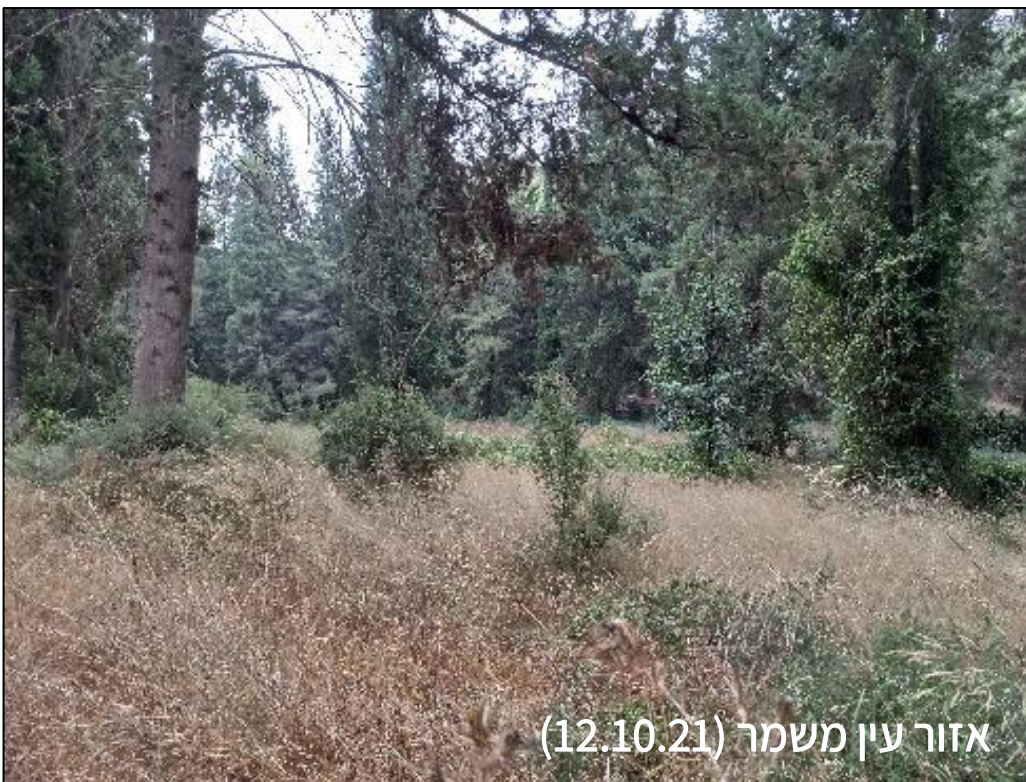
אזור עין משמר (12.10.21)

אין למעיין חתימה על פני השטח למעט מצבור של שיחי פטל באזור שנציגי קיבוץ משמר העמק הצביעו עליו. מסיבה זו יהיה צורך לאתר את המיקום המדויק של הנביעה (ככל הנראה המיקום המדויק סומן בעבר בשטח בצורה ברורה יותר). הנביעה של עין משמר

נתפסה ע"י הקיבוץ הרבה שנים לפני שהם החלו לעשות שימוש בעין שולמית (עוד קודם לכניסתו לתפקיד של אמיר יבזורי כאחראי תחום המים בקיבוץ). המים מוזרמים כ-200 מ' בצינור גרביטציוני אל בריכת האיסוף ("הגזיבו") שגם היא וותיקה מאד. נציגי הקיבוץ סיפרו שבעבר הרחוק שכאשר היה שבר בקו ונדרשו תיקונים, הוסר כיסוי הקרקע מעל מתקן האיחוז. המתקן בנוי מבטון ובראשו ישנו פתח סגור במכסה. מעל המכסה בנו הגנה ע"י חיבור של זוויתן עם שני ברגים יצוקים בבטון. עומק המבנה הוא כ-3 מ' ובתחתית ישנו סלע שמעליו ככל הנראה פורצת הנביעה.

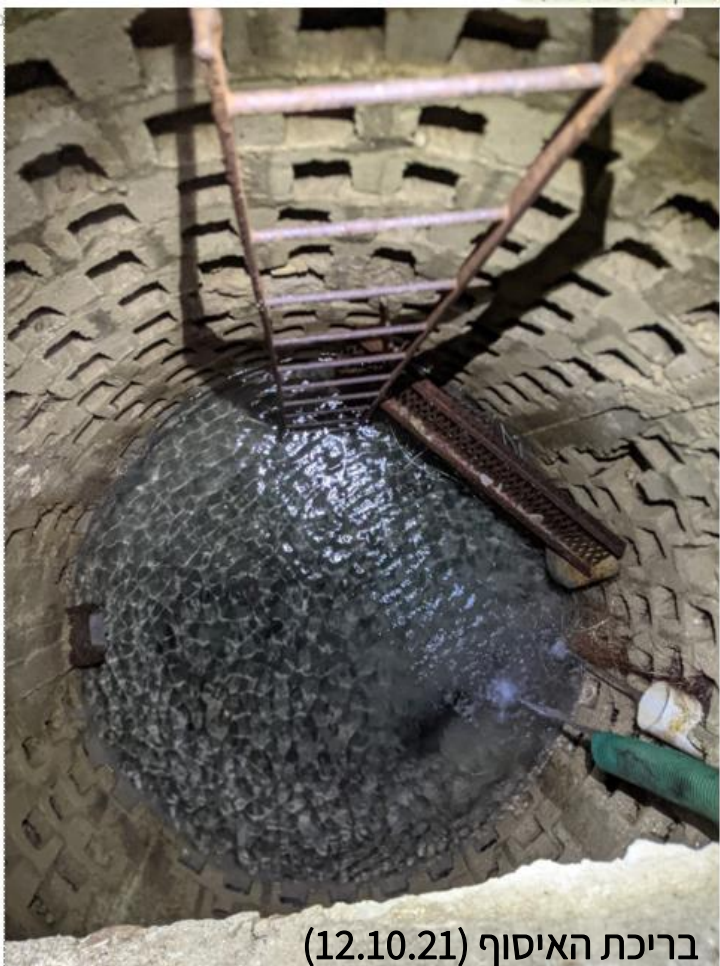
בור המים בגזיבו. צינור ירוק – ספיקה המגיעה מעין שולמית, צינור לבן – ספיקה המגיעה מעין משמר. למטה משמאל – צינור ריקון 8".

רקע: בריכת בטון עמוקה מוקפת גדר שצורתה משושה. כפי הנראה הוקמה ע"י קיבוץ משמר העמק. הגדר והפתח העליון של המבנה נעולים. בנקודה זו מצטרפים יחד המים מעין שולמית ועין משמר שמגיעים בשני צינורות נפרדים. מים מעין שולמית בצינור של 4 צול (צינור ירוק) ומעין משמר בצינור 6 צול (צינור לבן). בסיוור ב-12.10.21 ירון חזן פתח את מכסה השוחה והצינורות שמזרימים מים משני המעיינות צולמו. זרימת המים מעין שולמית הייתה חזקה יותר.

מבריכת האיסוף המים מוזרמים לאזור השומריה בצינור 8 צול. עד לפני 7 שנים הוזרמו מי המעיינות, החל בדצמבר/ינואר במשך מספר חודשים, לבריכת מים בקיבוץ משמר העמק, היו נמהלים עם מים מבאר וותיקה בעמק יזרעאל ושימשו את הקיבוץ לשתייה (עודפים הוזרמו לתעלה בעמק יזרעאל). מאז שהמעיינות שוחררו לטבע, המים מוזרמים עד לצינור פתוח בשוחת שאיבה ליד השומריה וממנה הם גולשים לנחל משמר העמק.

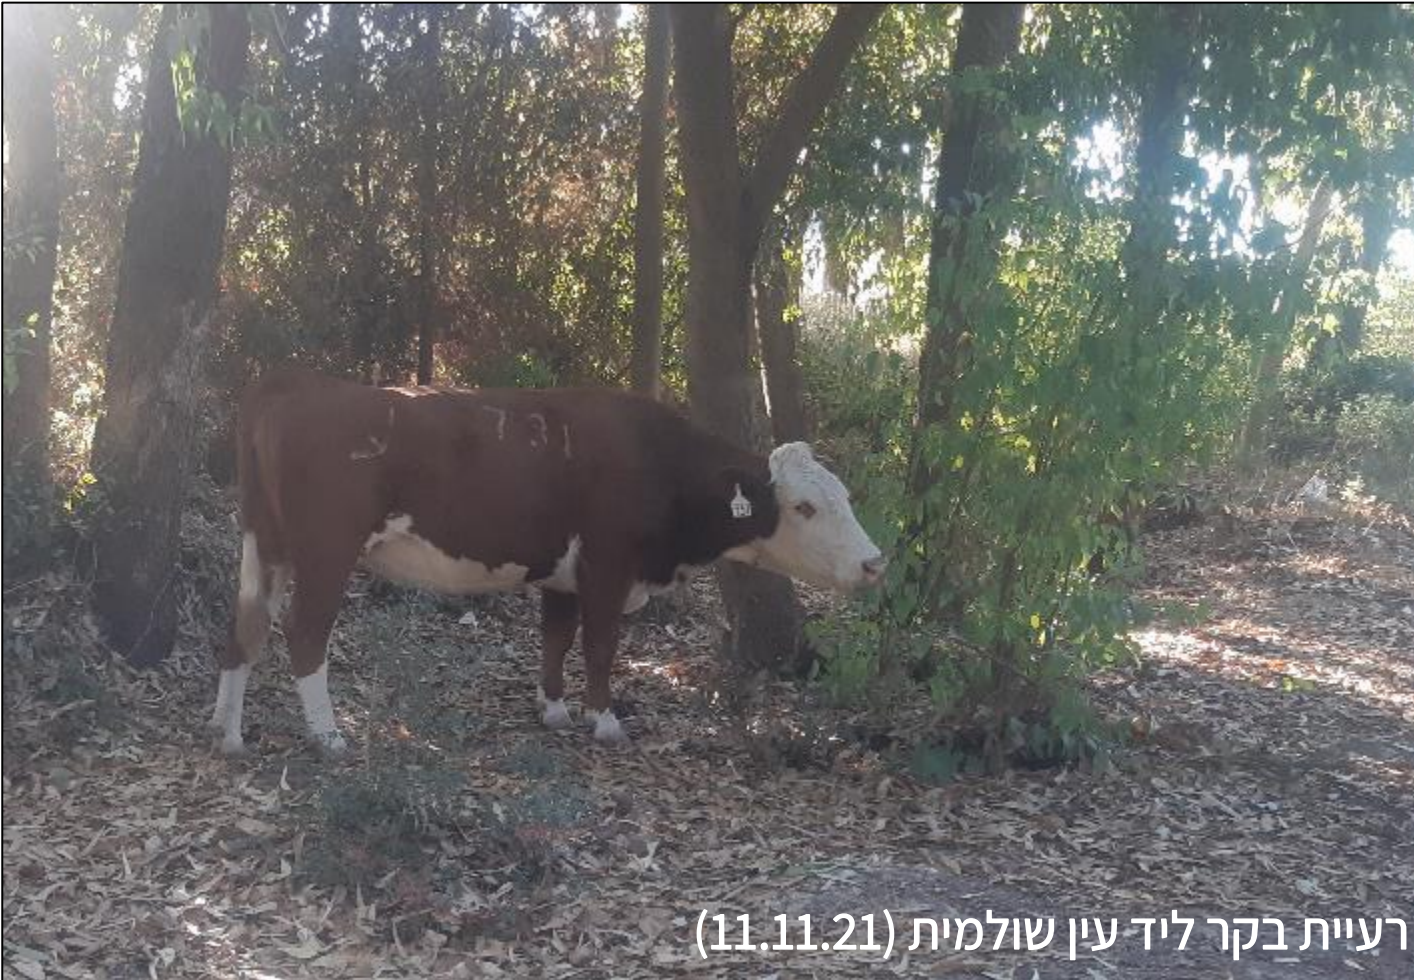
רעיית בקר ליד עין שולמית (11.11.21)

שהייה ורביצה של פרות סמוך למקורות מים רגישים כגון מעיינות יכולה לגרום לדחיסת הקרקע ושינוי מבנה הקרקע וחלחול הנגר, לרמיסה ואכילה של הצמחיה ההידרופילית, ולפגיעה באיכות המים כתוצאה מהעלאת רחפת בדשדוש, הפרשה ישירה של הפרות והצטברות הפרשות על המדרונות שיכולות להישטף למקורות המים עם הגשמים (DHV, 2011; אלרון, 2021). לפיכך תידרש התייחסות בתוכנית שיקום המעיינות לנושא הרעייה.
